## ENKELE ASPECTEN MET BETREKKING TOT DE SCHEEPSBOUW EN HET LEVEN AAN BOORD IN DE 17e en 18e EEUW.

Door H. Zick, Kapitein ter zee bd van de Technische Dienst.

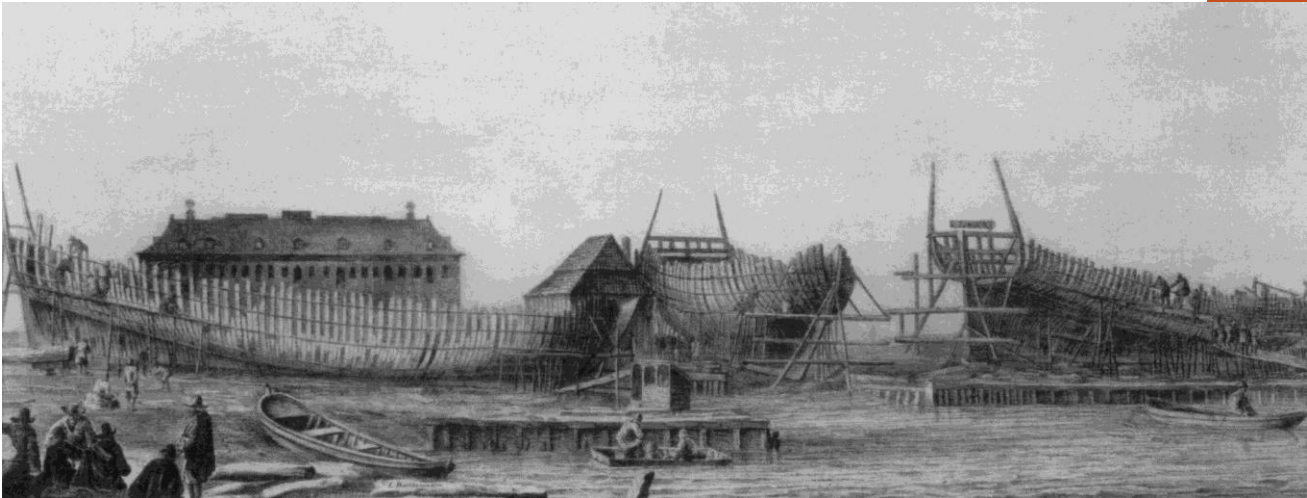
De Scheepstimmerwerf van de Admiraliteit van Amsterdam naar een schilderij van Ludolf Backhuysen, (Rijksmuseum, Amsterdam) Zie het huidige Scheepvaartmuseum op de achtergrond.
